Säker förvaring och laddning av litiumjonbatterier

asecos ION-line är utvecklad för att skydda människor och egendom när ett batteri går i termisk rusning. 90 minuters brandklass för in- och utvändig brand, tillsammans med ett tidigt varningssystem, ger er de bästa förutsättningarna för att minimera skadorna som kan uppstå.

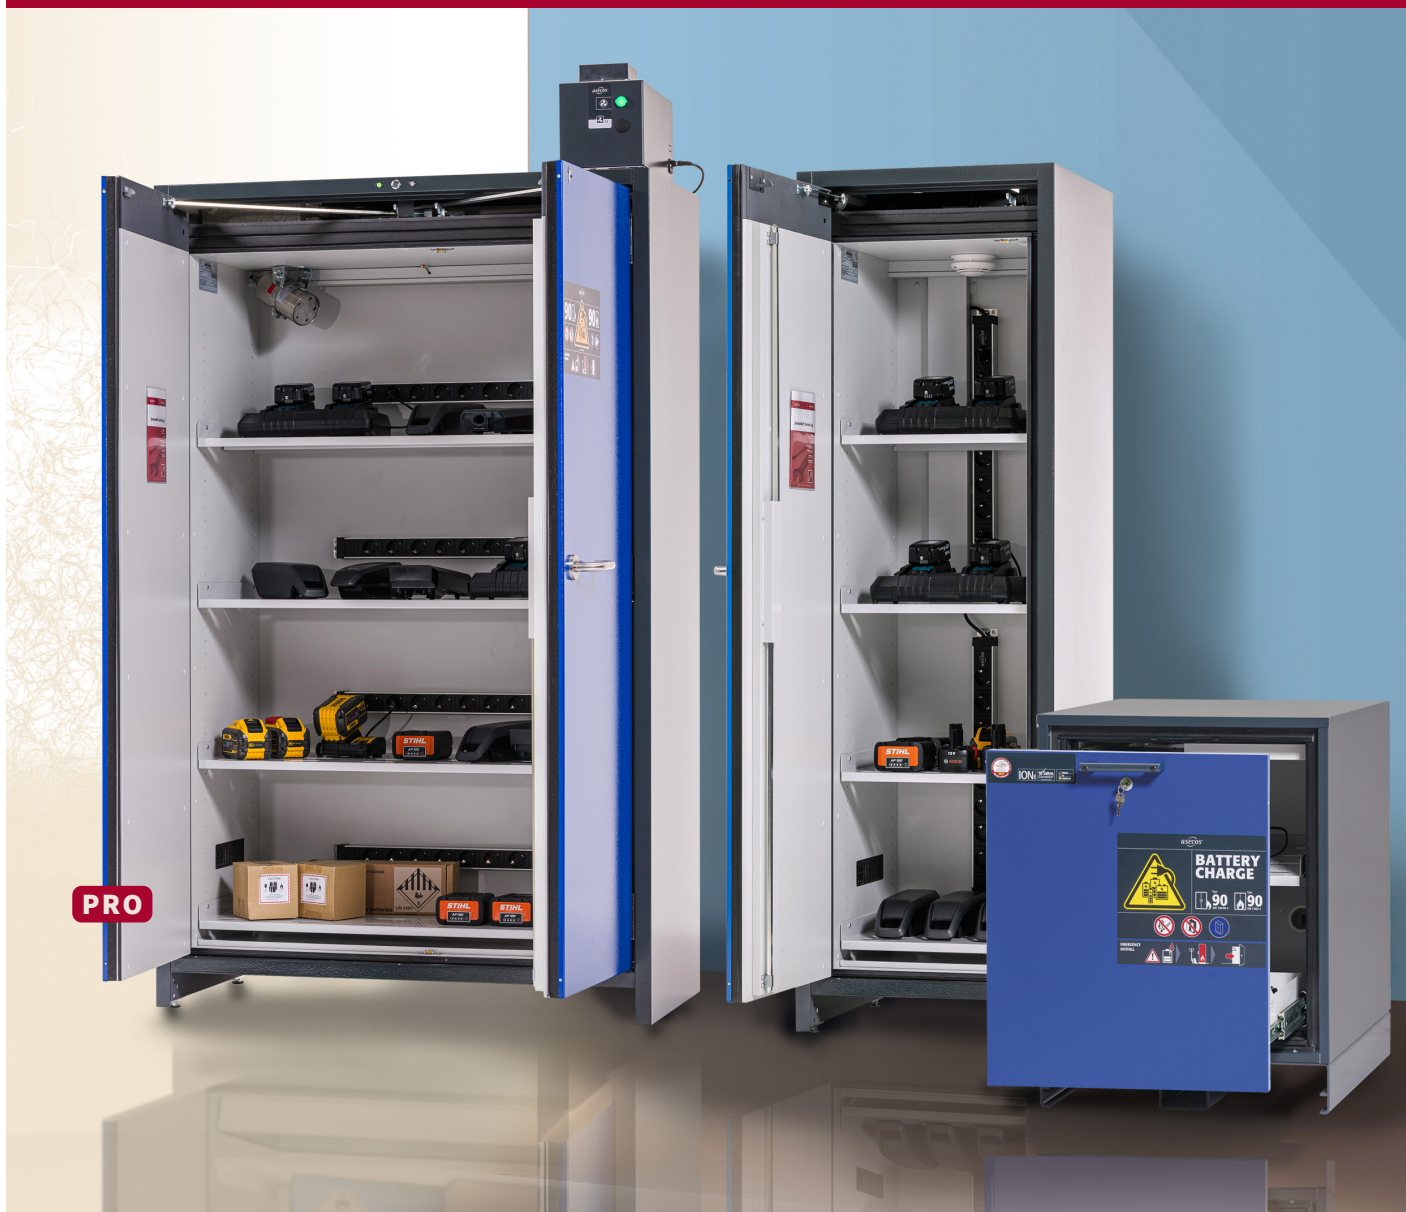
Aktiv förvaring/laddning

IO90.195.120.PC.WDC **PRO**

Standardutrustat enligt följande:

- 4 st flyttbara hyllor
- 4 st grenuttag med 8 st uttag vardera
- uppsamlingstråg i botten av skåpet
- brandlarm med rökdetektor och värmesensor
- automatiskt aerosolsläcksystem
- teknisk ventilation för att hålla nere temperaturen i skåpet under laddning

IO90.195.060.CC.WDC

- 4 st flyttbara hyllor
- 2 st lodrätt monterade grenuttag med 8 st uttag vardera
- uppsamlingstråg i botten av skåpet
- brandlarm med rökdetektor

IO90.078.059.057.U9.S

- 1 st utdragbar låda samt 1 st utdragbar hylla
- 2 st grenuttag med 4 st uttag vardera
- brandlarm med rökdetektor

Modell IO90		195.120. PC.WDC	195.060. CC.WDC	078.059.057. U9.S
Utvändiga mått H x B x D	mm	2224 x 1193 x 615	1953 x 599 x 615	780 x 592 x 570
Invändiga mått H x B x D	mm	1647 x 1050 x 522	1647 x 450 x 522	580 x 470 x 450
Vikt exkl invändig utrustning	kg	424	265	130
Maximal belastningsvikt	kg	600	600	300

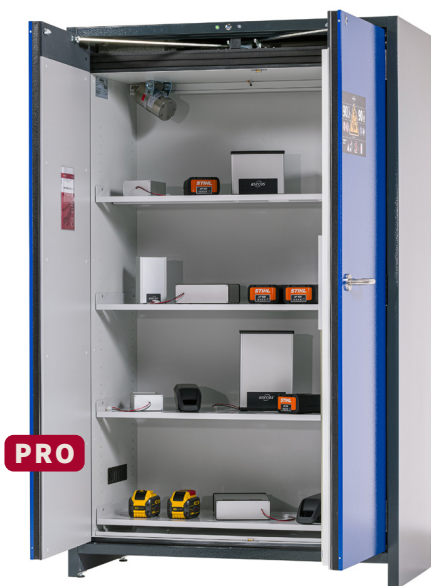
IO90.195.120.PS.WDC PRO

- standardutrustat med 4 st flyttbara hyllor
- uppsamlingstråg i botten av skåpet
- brandlarm med rökdetektor och värmesensor
- automatiskt aerosolsläcksystem

Modell IO90		195.120. PS.WDC	195.120. CS.WDC	195.060. CS.WDC
Utvändiga mått H x B x D	mm	1953 x 1193 x 615	1953 x 1193 x 615	1953 x 599 x 615
Invändiga mått H x B x D	mm	1647 x 1050 x 522	1647 x 1050 x 522	1647 x 450 x 522
Vikt exkl invändig utrustning	kg	424	424	265
Maximal belastningsvikt	kg	600	600	600

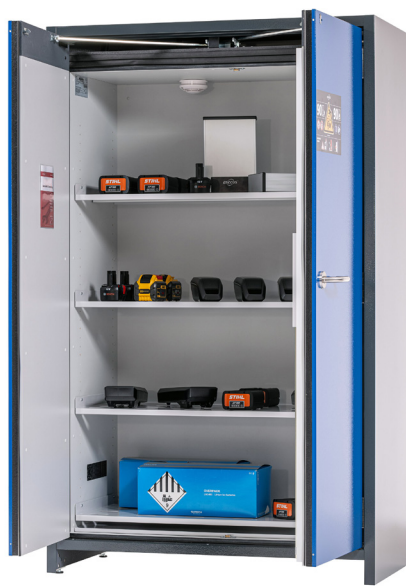
IO90.195.120.CS.WDC

- standardutrustat med 4 st flyttbara hyllor
- uppsamlingstråg i botten av skåpet
- brandlarm med rökdetektor

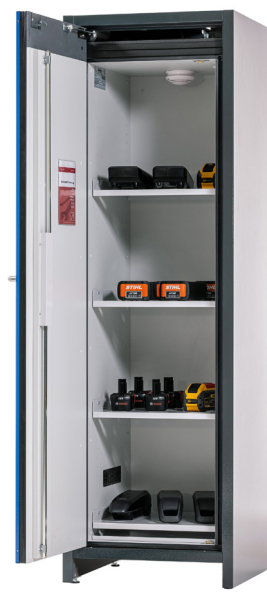
IO90.195.060.CS.WDC

- standardutrustat med 4 st flyttbara hyllor.
- uppsamlingstråg i botten av skåpet
- brandlarm med rökdetektor

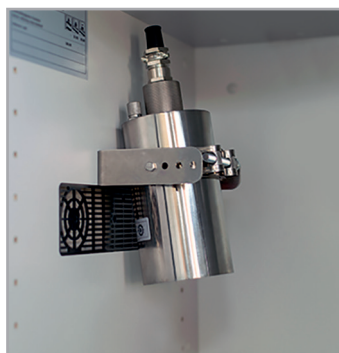
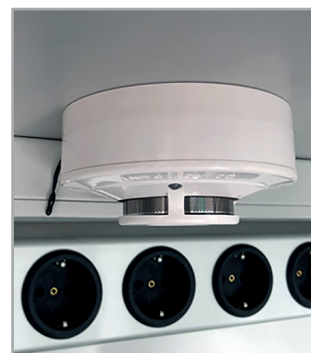
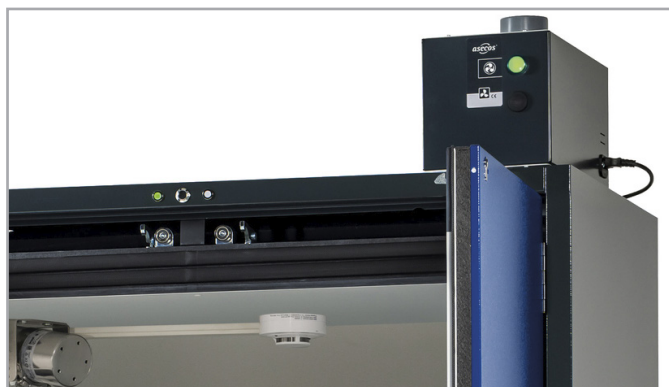
- att skåpen är brandklassade och certifierade för invändig brand i 90 minuter.
- att skåpen är brandklassade och certifierade för utvärdig brand i 90 minuter.
- att skåpen är utrustade med automatiska dörrstängare
- att skåpen är utrustade med inbyggd transportsöcket
- att elinstallationen är säker och CE-märkt
- att det finns tillräckligt med ström till skåpet, så att alla batterier laddas korrekt
- att skåpen för laddning är utrustade med brandlarm för tidig varning och möjlighet till åtgärd
- att skåpets brandlarm kan kopplas till befintligt brandlarm-system eller vidareändas via gsm-nätet
- att skåpet är utrustat med snabbkopplingar för el och larm
- att skåpet underhålls och servas enligt producentens rekommendationer

Skåpen är utrustade med en inbyggd transportsockel vilket gör det möjligt att dra ut skåpet ur byggnaden med en vanlig pallyftare. Skåpen är dessutom försedda med snabbkopplingar för larm och el, som automatiskt lossnar när man drar i dem. När väl skåpet är utanför byggnaden och på en säker plats, kan räddningspersonal bedöma ev. ytterligare nödvändiga åtgärder.
